**Проф. Д-р Катерина ДРОГРЕШКА**  
**Љубчо ЈОВАНОВ**  
Сеизмолошка опсерваторија при ПМФ, Скопје

## **ДАЛИ И КОЛКУ КУЛТУРНОТО НАСЛЕДСТВО ВО СЕВЕРНА МАКЕДОНИЈА Е ЗАШТИТЕНО ОД СЕИЗМИЧКА ОПАСНОСТ?**

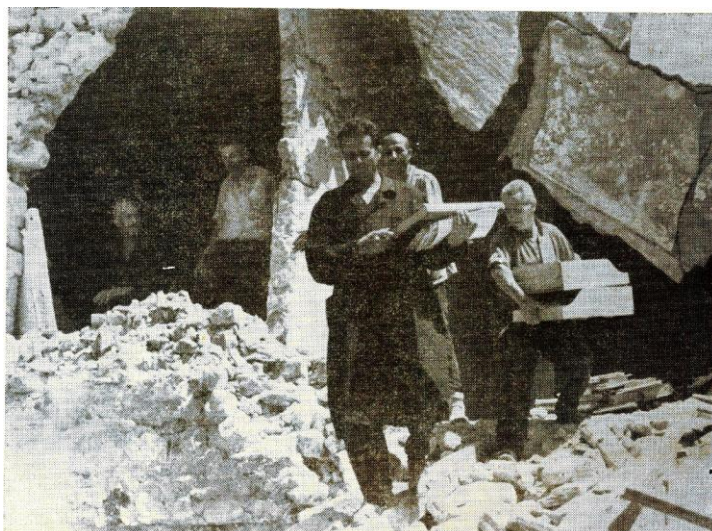
Археолошкиот музеј, музејот кој бил одговорен за сите елементи за домаќинство, монети, носии, оружја, кованици, накит и уште многу други, исто така претрпел катастрофални последици од силниот земјотрес. Зградата во која дотогаш функционирал музејот, сместена на Скопското кале била напoлно разрушена. Во животозагрозувачки услови, од целосно разрушена зграда, вработените во музејот извлекувале предмети и фрагменти од предмети кои ги носеле во дворот на Куршумли ан, каде постземјотресно биле сместени работните простории на музејот. И при целата катастрофа, речиси целиот библиотечен фонд со кој располагал музејот била навремено спасена.

**Слика 3 Спасување на археолошки материјал од урнатините на Археолошкиот музеј (5)**

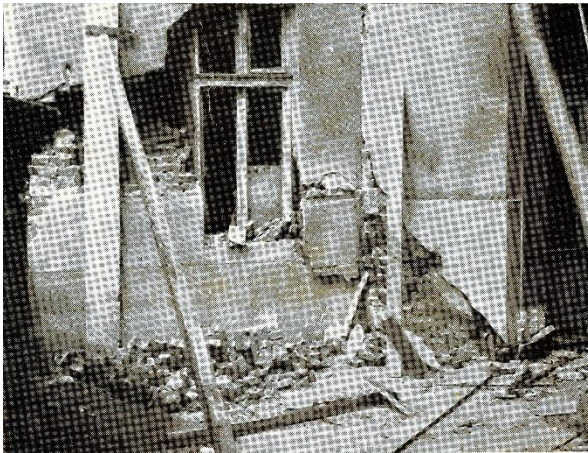
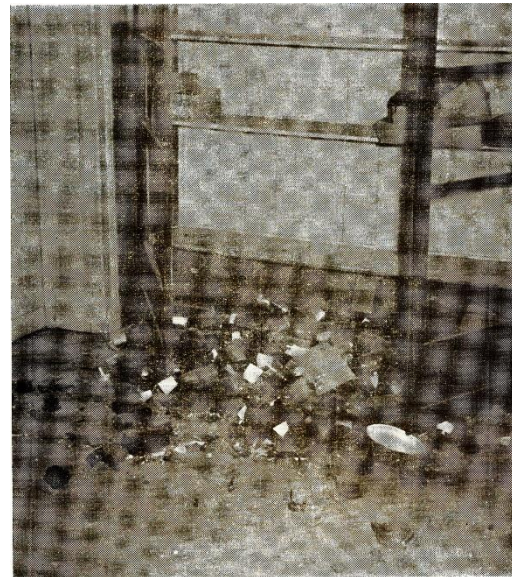
**Слика 4 Оштетената зграда на Природонаучниот музеј (лево); Целосно уништено хидробиолошко депо (десно) (5)**

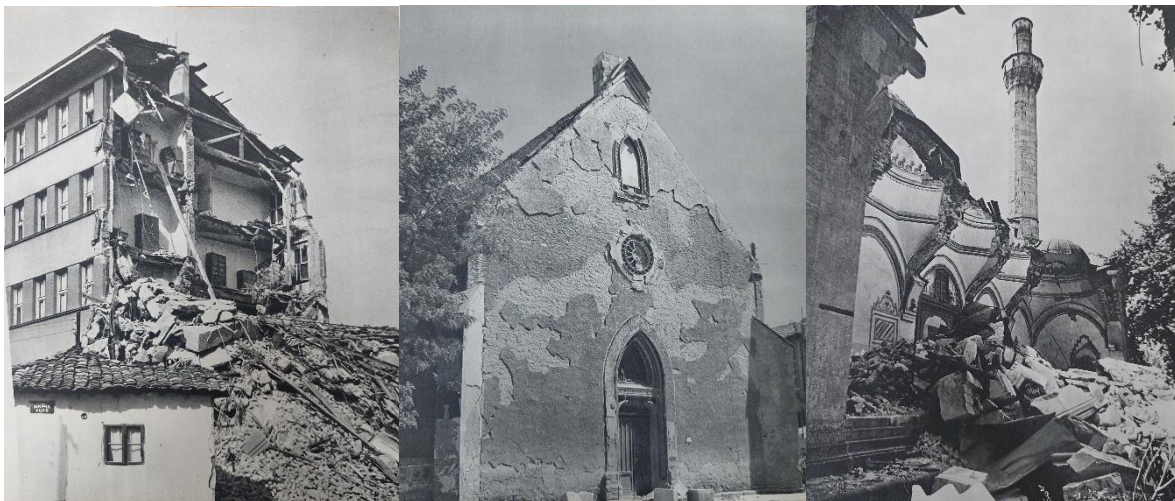
**Слика 5 а) Зградата на Ректоратот на Универзитетот во Скопје; б) Католичка црква во Скопје; в) Џамија од старата скопска чаршија (од архивите на Сеизмолошката опсерваторија)**

Освен погоре споменатите значајни музејски градби, за време на скопскиот земјотрес од 26 јули 1963 година, огромни штети претрпеле и останатите културни градби во скопската котлина вклучувајќи и цркви и џамии, поточно се она што ја отсликува културната различност, но и богатството на градот Скопје. Зградата на Ректоратот на Универзитетот во Скопје била силно оштетена. Просториите на универзитетската библиотека биле најпогодени при што значителен дел од богатата универзитетска ризница била засекогаш изгубена.
